Komplette Ausstattung, perfekte Einrichtung

Ausstattung für Showroom, Schulungsräume und Werkstatt im Makita Service-Center

100 Prozent Einsatz für 60 Prozent Steigung

Bahntrasse der Schlossbergbahn in Graz mit Flüssigkunststoff neu abgedichtet

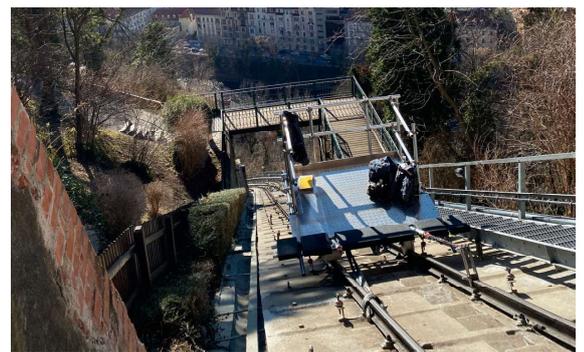
„Die Steilheit der abzdichtenden Fläche hat den Arbeitsablauf erschwert, aber weil alle Projektbeteiligten – Bauherr, Verarbeiter und wir von Triflex – bei der Lösungsfindung gut zusammengearbeitet haben, konnte der eng gesteckte Zeitplan trotzdem eingehalten werden. Vor allem der Bau der Draisine hat einiges erleichtert“, erklärt der zuständige Triflex-Gebietsverkaufsleiter Thomas Gabauer. Bild: Triflex

Um das Problem des Materialtransports zu lösen, wurde eigens eine Draisine angefertigt, die mittels Seilzugs auf den Schienen gesteuert werden konnte. Mit ihrer Hilfe wurden die Gebinde zwischen Tal- und Bergstation angeliefert. Die Installation von Fangnetzen wurde zur Sicherheit vorgenommen, zudem haben alle auf der Baustelle Anwesenden eine Persönliche Schutzausrüstung bekommen.

den Untergrund für die Applikation von Triflex Smarttec vorzubereiten. Weil das Material auf mineralischen Untergründen wie Beton auch ohne Grundierung haftet, wurden lediglich auf die Metallbauteile der Triflex Metal Primer aufgetragen.

Damit etwaige Bewegungen im Untergrund schadlos aufgenommen werden, haben die Verarbeiter von der Bauschutz GmbH & Co KG, Wien, die Metallschwelle mit Steinklebeband

entkoppelt. Anschließend folgte zuerst die Abdichtung der Details, dann der Fläche mit zwei Schichten Smarttec, in die das Spezialvlies eingelegt wurde. Zur Herstellung der rutschhemmenden Oberfläche zu Wartungszwecken haben die Fachverarbeiter die noch feuchte Fläche mit Quarzsand abgesandet. Die Versiegelung mit einer weiteren Schicht Smarttec schloss die Arbeiten ab. www.triflex.de
